III NAGRODA W KONKURSIE „POCHWAŁ SIĘ DACHEM”

Mnich-mniszka raz jeszcze

Remont dachu dworca PKP w Gliwicach

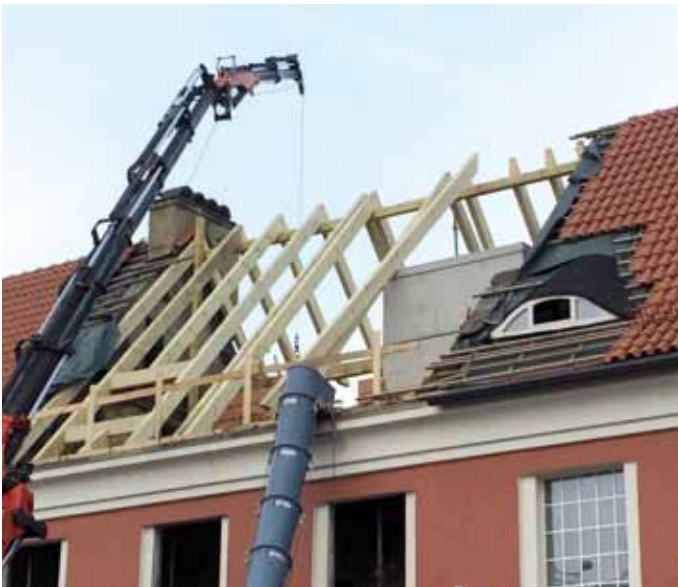
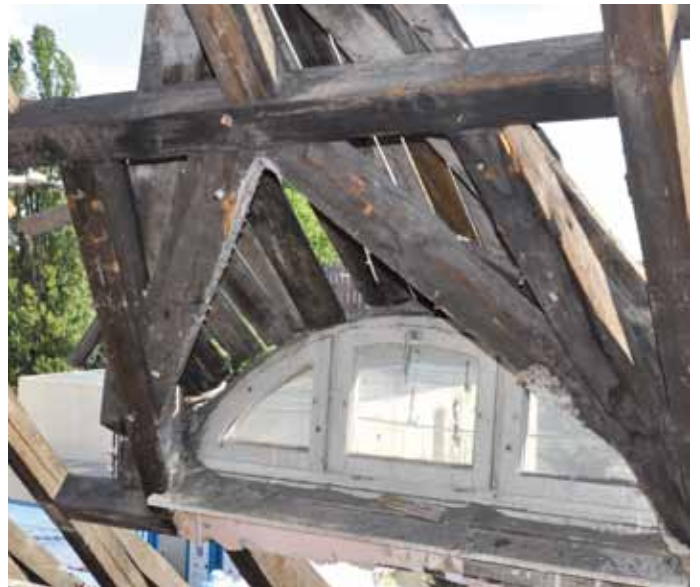
konawcze, tj. tylko fragmentaryczne ułożenie membrany dachowej, brak kontrłat w miejscach, gdzie ona była zastosowana oraz konieczność naprawy więźby wymusiły konieczność przełożenia tej dachówki z całkowitym odzyskiem.

▲ Stan konstrukcji nie był najlepszy, lecz konserwator wyraził zgodę tylko na usunięcie jej fragmentu

wymianę więźby. Na to jednak zgody nie wyraził konserwator zabytków. W związku z tym niemal całą starą konstrukcję trzeba było zakonserwować i naprawić oraz adaptować do okien kolankowych. Historyczną więźbę usunięto tylko w jednej części budynku, gdzie konstrukcja była oparta na drewnianym stropie – tu zachodziła potrzeba wyburzenia stropów, więc siłą rzeczy zdemontowano też więźbę. Przy przebudowie konstrukcji (nową konstrukcję zaprojektowała konstruktor Joanna Sowa) dużą aktywnością wykazywał się kierownik budowy mgr inż. Roman Warzecha, który nie tylko zajmował się zagadnieniem od strony teoretycznej, ale i pomagał dekarzom w stawianiu nowej więźby. Powierzchnia polaci krytych dachówką była spora, bo wynosiła

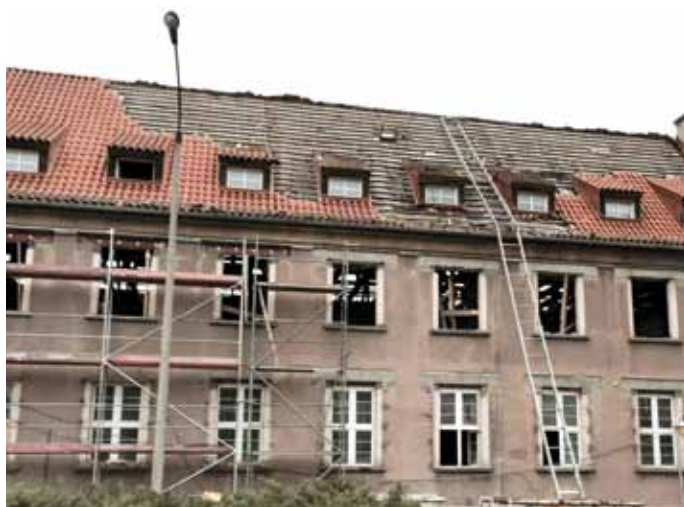
▲ Dach częściowo pokryty

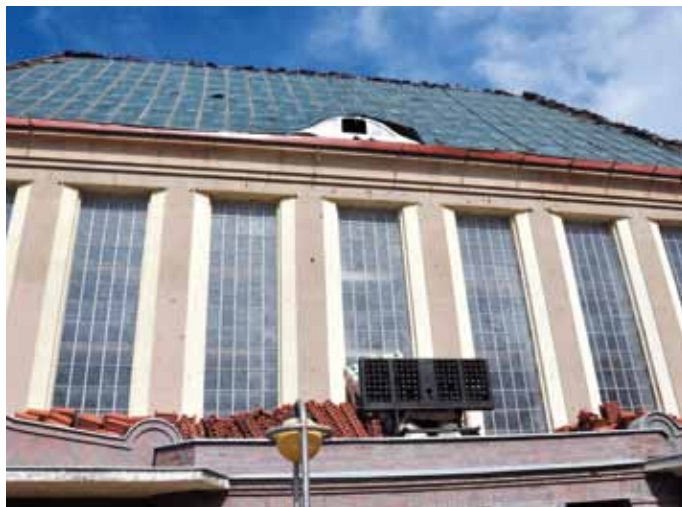
▲ Dach „dominany” z membraną. Na dole widać starą dachówkę, wyczyszczoną i przygotowaną do ponownego ułożenia

ją było rozebrać. Dachówka była w tak dobrym stanie, że została zaakceptowana do ponownego użytku – potrzebne było jedynie jej oczyszczenie. Za to pokrycie pozostałych połaci było już niestety w stanie o wiele gorszym, musiało zostać zastąpione nowym.

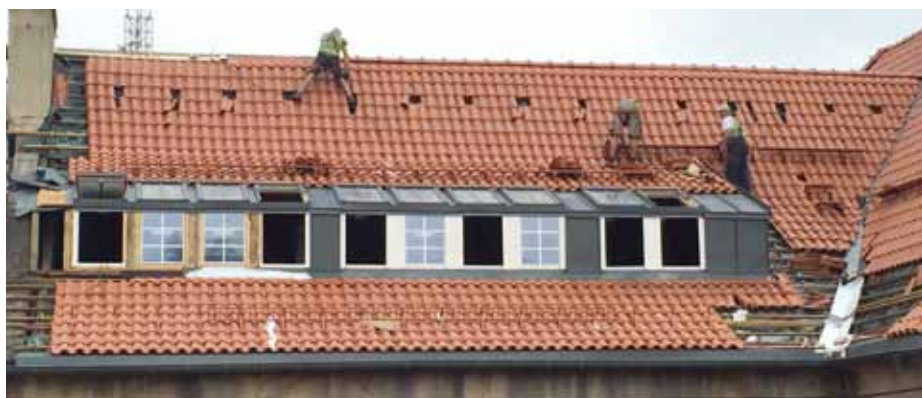
▲ Nowe okna, nowe lukarny, nowe pokrycie

Na remont i wykonanie nowej konstrukcji zużyto około 100 m³ drewna. W dachu jest 19 lukarn o konstrukcji wolego oka i 52 okna kolankowe Fakro. Ponadto
